รายละเอียดขั้นตอนการทดสอบ

ความสมบูรณ์ของเสาเข็ม

โดยวิธี **Seismic Test**

# รายงานผลการตรวจสอบความสมบูรณ์ของเสาเข็ม ด้วยวิธี(SEISMIC INTEGRITY TEST)

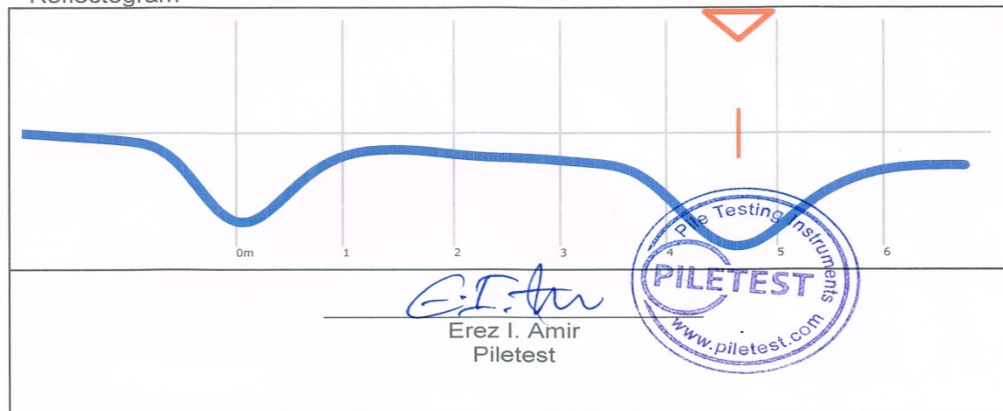
Reflectogram

| Pile | Length (m) | Details | Remarks |
|---|---|---|---|
| 25346-3344 | 4.7m | 6/20/2015<br>Amp:1.0<br>Planned:4.7m<br>Avg:23 | ✓ |
